福島県内における東日本大震災に伴う 被災浄化槽の状況と補修

公益社団法人福島県浄化槽協会 ○棚木 康仁、嶋原 己八
公益財団法人日本環境整備教育センター 仁木 圭三

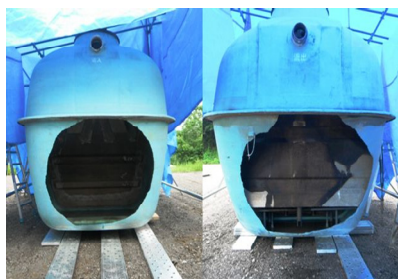
FRP 製の浄化槽では、数 cm の亀裂による漏水から 1 m 以上の大きな開口部が生じた破損まで多岐に渡っており、なかでもスロット部やコーナー部、リブ部の破損が多数確認された。破損状況写真-1 は構造例示型の破損状況であるが、流入側、放流側とも大きく破損している。写真-2 は、槽本体のフランジ（上下接合部）において、浮上防止金具取付用のアイボルトごと断裂している事例も確認され、浮上防止金具では対応できない浮力であったことが推測された。

写真-1 構造例示型の破損例

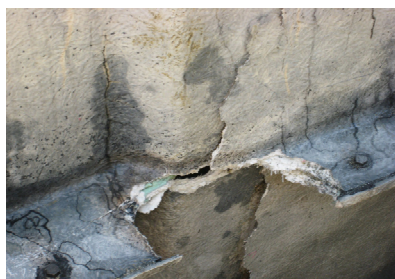
写真-2 フランジ部の破損

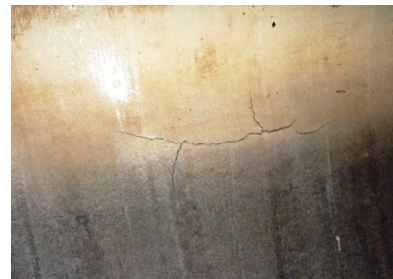
FRP 製の管体型の大型合併処理浄化槽では、本体固定用支持脚部と槽本体の接合部が破損し、亀裂部から漏水した事例が認められた。その亀裂の状態を写真-3、補修後の状態を写真-4 に示す。

写真-3 亀裂の状況

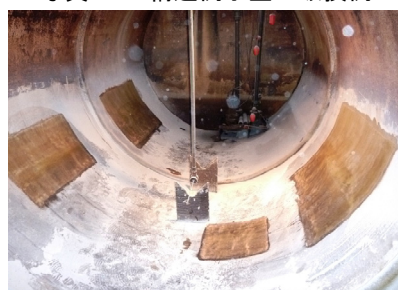
写真-4 補修後の状況

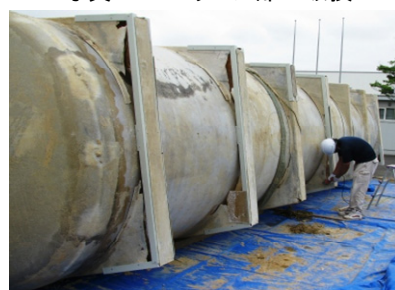
参考に、大型合併処理浄化槽の支持脚部の破損について槽本体を地上に引上げ、大規模補修を行った施設での脚部補修作業を写真-5、6 に示す。写真-5 は引上げ時の破損状況（接地部が欠損）、写真-6 は樹脂アングルで補強・復元の作業状態である。この後、グラスマットでレイアップし仕上げが行われていた。

写真-5 支持脚部の破損

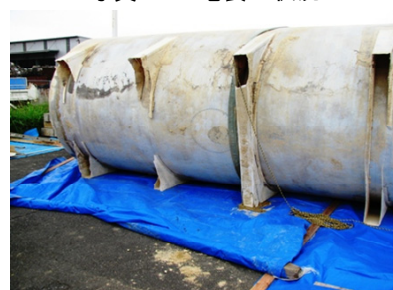
写真-6 支持脚部の復元と補強

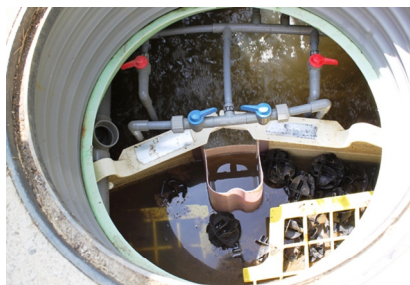
槽本体の材質に関わらず破損件数（30基中11基、36.7%）の最も多かった仕切板（隔壁）については、被災浄化槽の特徴として写真-7のように「への字型」や「くの字型」に大きく変形する傾向にあった。

写真-7 仕切板の破損

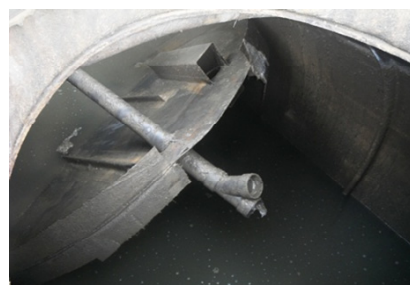
また、大型合併処理浄化槽の管体タイプでは、槽内水のスロッシングあるいは躯体の歪みにより仕切板が外れる事例が発生している。事例を写真-8に示す。

写真-8 スロッシングの影響

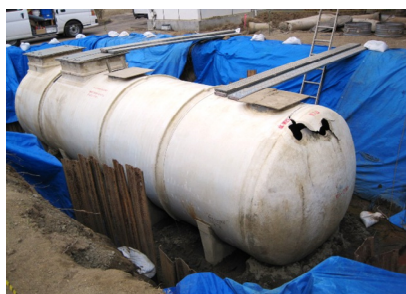
槽本体の破損は、処理方式、人槽に関わらず流入・放流部の付け根部分に亀裂を生じた事例が多く確認された。これは槽本体の浮上・沈下に伴い生じた管きよとの接合部に歪みが生じたためと推測される。

写真-9、10は流入口及び臭突口の接続部から生じた破損と補修の例である。

写真-9 接続部の破損

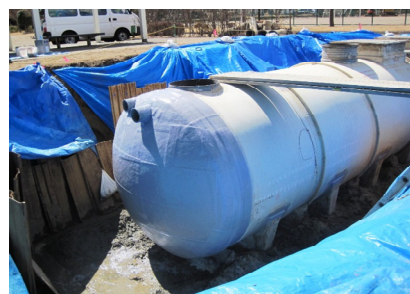
写真-10 補修後の状況

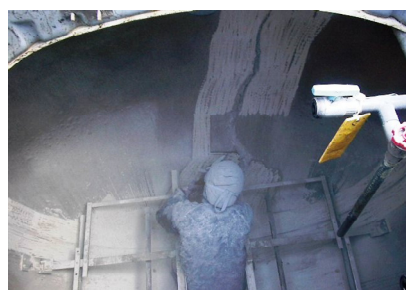
写真-11 補修作業(研磨)

写真-11、12は導入口から生じた亀裂に対する槽内からの補修状況を示す。

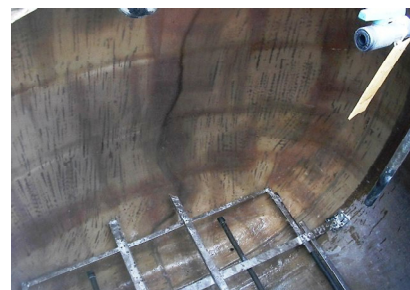
写真-12 補修後の状況

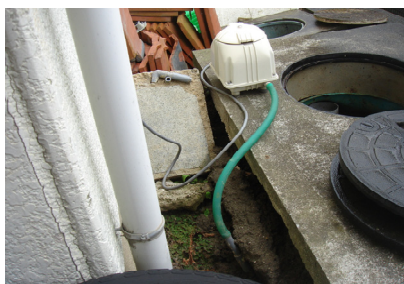
写真-13 応急対応(送気管破損)

応急対応の事例を写真-13、14に示す。写真-13は槽外埋設の送気管が破損したため、埋設部を掘削し、途中で配管を切断しビニルホースで代替措置を講じた事例である。

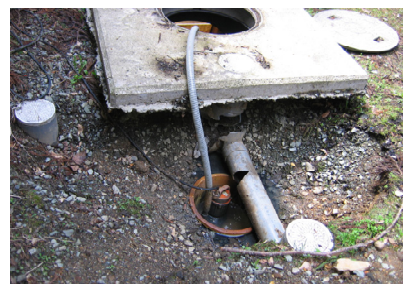
写真-14 応急対応(流入管破損)

写真-14は、流入管渠が破損したため、汚水ポンプを設置し、一次処理槽まで移送している事例である。
