猪苗代湖流域に設置された窒素りん除去型浄化槽の 処理水質及び維持管理に関する実態調査結果について

公益社団法人福島県浄化槽協会 浄化槽検査委員会会津支所
○管 利文、澁谷 祐輔、吉川 真康、日下部 純司

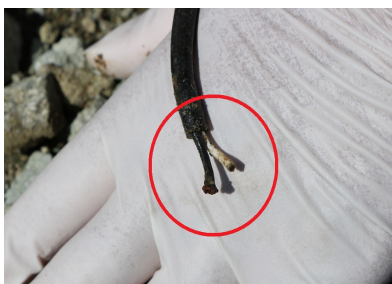
写真-3 再接続箇所での断線

その結果、再接続箇所での断線（写真－3）を認めるとともに、同箇所で使用されていた絶縁被覆付閉端接続端子の圧着部分が腐食（写真－4）しており、これらの要因から漏電したことがりん除去装置の動作不良に至ったと思われる。

なお、再敷設に際して複層構造の電線管（PFD φ16mm）に交換するとともに、硬質塩ビ管（VU φ50mm）による二重構造とし、外圧からの保護性を強化した。（写真－7）
