補修事例からみた残存汚泥に起因する 一次処理装置の破損について

社団法人福島県浄化槽協会 浄化槽検査委員会 ○棚木 康仁
同 上 鳴原 己八

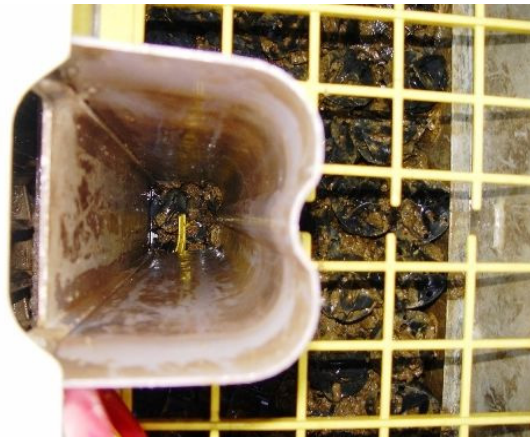
【写真－１】ろ材の脱落

なお、「ろ材脱落・浮上」とは、ろ材受け・押さえの破損によりろ材が浮上または脱落した事故を表している。ろ材脱落・浮上の事故状況を写真 1～2 に示す。

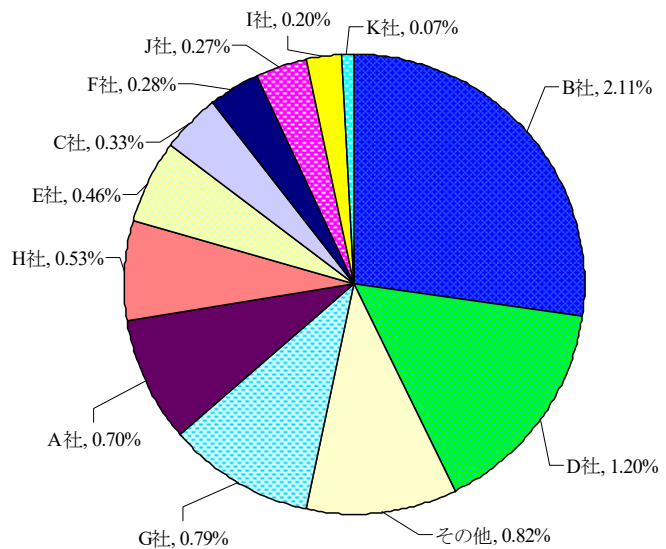
【図-1】メーカー別の事故発生率

平成22年度における11条検査（BOD測定）の実施基数（23,750基）を基にメーカー別の実施基数を求め、検査基数が500基以上のメーカーにおける事故発生率を算出した。結果を表-2及び図-1に示す。

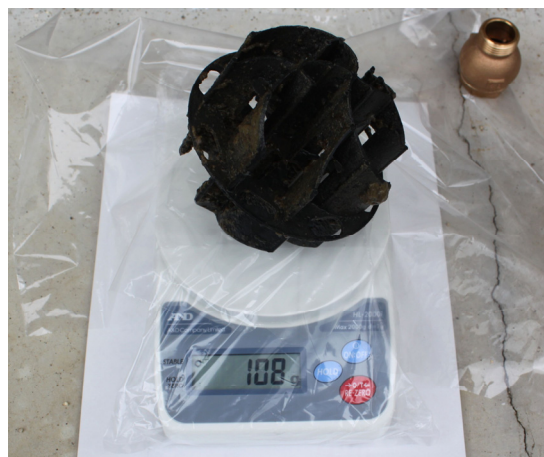
【写真－3】ろ材重量の測定

ろ材の脱落（架台の破損）が発生した施設について、補修工事の際に、清掃実施直後に一次処理装置内のろ材を引き上げ、1 個当たりの重量を実測した（写真－3）結果を表－4 に示す。

嫌気ろ床槽内を上・中・下の 3 段階に区分し、各区分で汚泥量がどのように変化するか各区分の重量と全体の平均重量を求め、平均重量を全浄協登録要覧に掲載されているろ材の充填個数（725 個）を乗じ、ろ材全体の重量を求めた。

その結果、最小 110kg 台～最大 500kg 超、平均で 227kg という結果が得られた。

なお、メーカー各社における架台の強度は、約 400～500kg の範囲の設計値であった。

度を上回る重量となり、ろ材間の汚泥の重量を加算すれば 600kg を超える可能性もある。D の重量は A～C と比較して極端に高いものの、A～C の場合でもろ材間の汚泥の重量を加算すれば 200～300kg に達すると推測される。

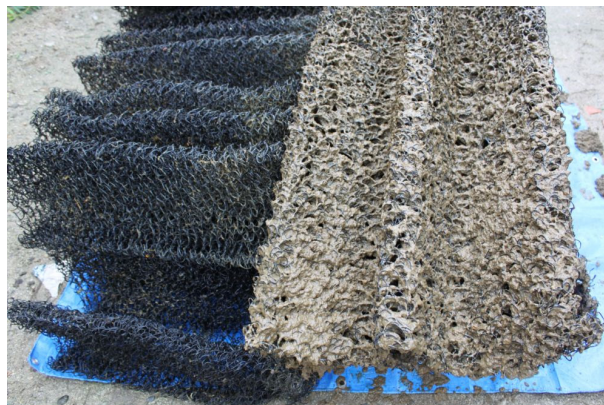
【写真－４】槽外に引き上げた“立体網状”ろ材

参考として、補修時に引き上げた“立体網状”ろ材を写真－４に示す。

写真の左側は高压洗浄後のろ材、右側は清掃時のバックポンプによる圧水洗浄後、高压洗浄をせずに引き上げたろ材である。

圧水洗浄後のろ材には、大量の汚泥が付着し、上部からの圧水洗浄のみでは底部に付着する汚泥は十分に剥離できていないことが確認された。

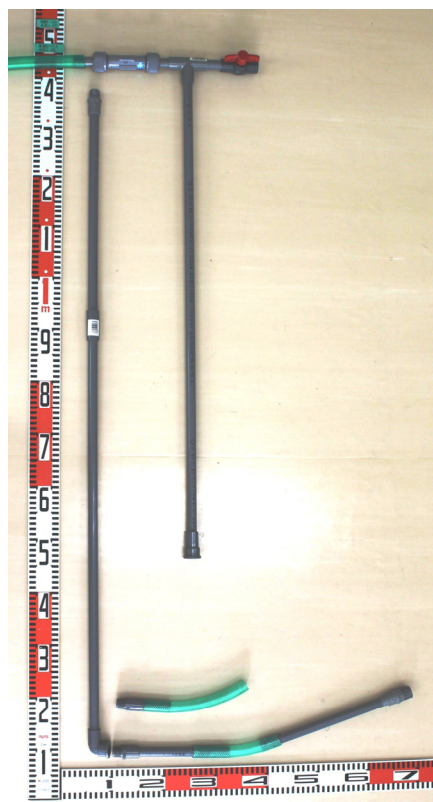
【写真－5】散気攪拌装置

れた。散気攪拌装置を**写真－5**に示す。

この散気攪拌装置は、VP13の塩ビ管を主に使用し、バルブ等の部材についても容易に入手できる汎用品で構成されており、先端部分は嫌気ろ床槽の形状や清掃口の開口面積により2種類のユニットを使い分けている。

槽内に挿入後は、先端部分をスイングさせ、均一に攪拌しながら攪拌作業を行う。

写真－5は、当協会が作成した分割式であるが、バキューム車に積載する場合は、作業効率を考慮して連結部の少ない直管式を採用することが望ましい。

その結果、小型合併処理浄化槽を清掃する際には小型ブロワ及び汚泥剥離用の機材（以下、「散気攪拌装置」という）を使用し、汚泥引抜きの前に嫌気ろ床槽内をばっ気攪拌することにより、ろ材内部に残存する汚泥を確実に剥離する作業が効果的であることが確認さ

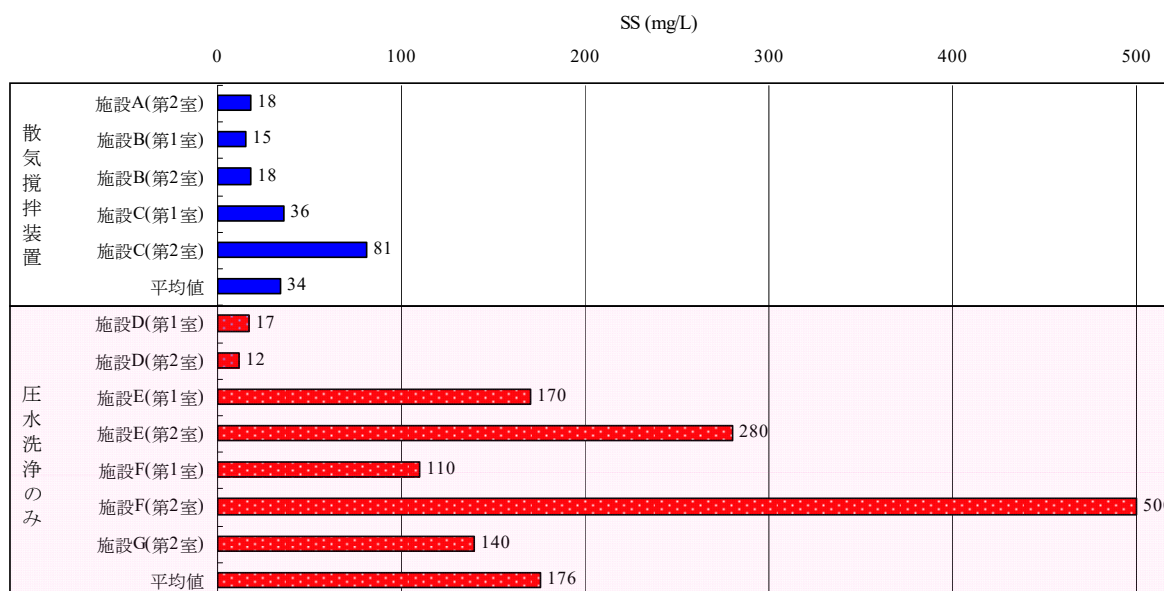
【図－２】ろ材洗浄方法別の槽内水 SS 量の比較

前出の散気攪拌装置により攪拌作業を行った場合と、バックポンプを使用し上部から圧水洗浄のみ行った場合の2通りについて、水張り後における槽内水のSS量の比較を行った。槽内水のSS量の比較結果を**表－5**及び**図－2**に示す。

攪拌作業を行った施設の SS 量は、最低値 15mg/L、最高値 81mg/L であり、圧水洗浄のみの場合の最低値 12mg/L、最高値 500mg/L という結果となった。

ここで、第2室の SS 量が高い傾向を示す理由は、第2室のろ材の捕捉能力が第1室に比較し、高いためと推察される。

清掃方法毎の最高値〔施設 C (第2室) の 81mg/L と施設 F (第2室) の 500mg/L : ろ材形状は双方とも骨格様球状〕で比較すれば 6.3 倍の差があることから、圧水洗浄を行い外見上は確実に清掃がなされている場合であっても、ろ材内部の汚泥剥離が不十分であり、一定量の汚泥が残存している可能性が高いことが判明した。

同じく、平均値〔散気攪拌装置使用時の平均 34mg/L と圧水洗浄のみの平均 176mg/L〕で比較した場合の差は 5.2 倍となった。
